Modelos de sostenibilidad en el uso del agua en la Región de Murcia

Encarnación Gil Meseguer
José M^a Gómez Espín
—Coordinadores—

UNIVERSIDAD DE MURCIA
2006

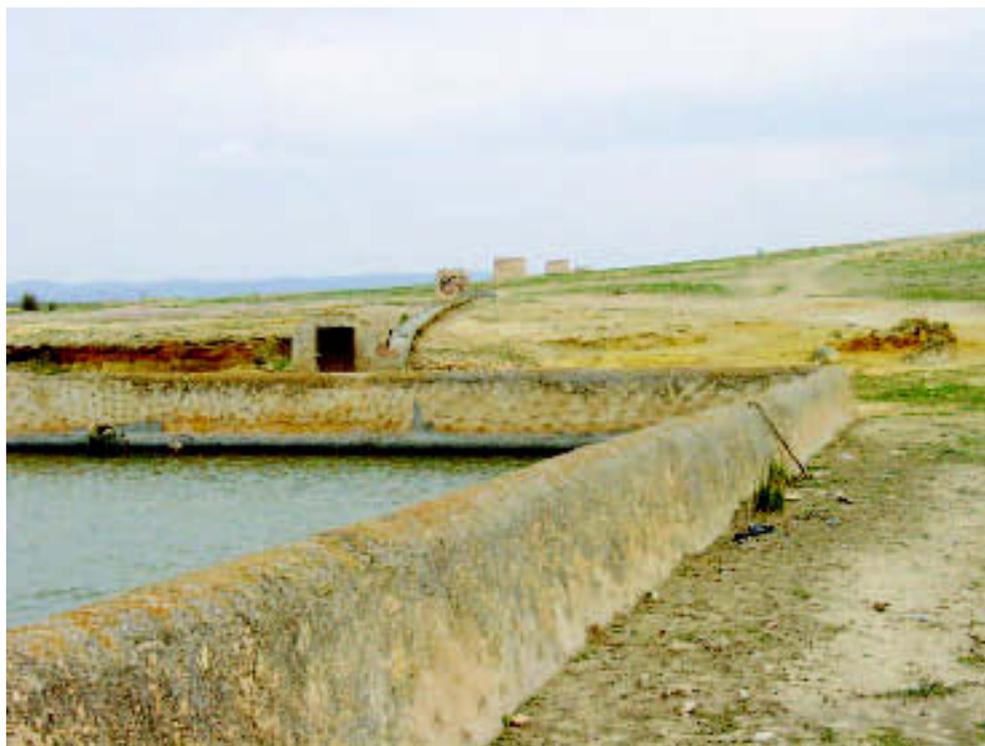
Foto 2.1.2. Fotografía de la balsa, bocamina y últimas lumbreras del sistema de la galería de El Pulpillo.

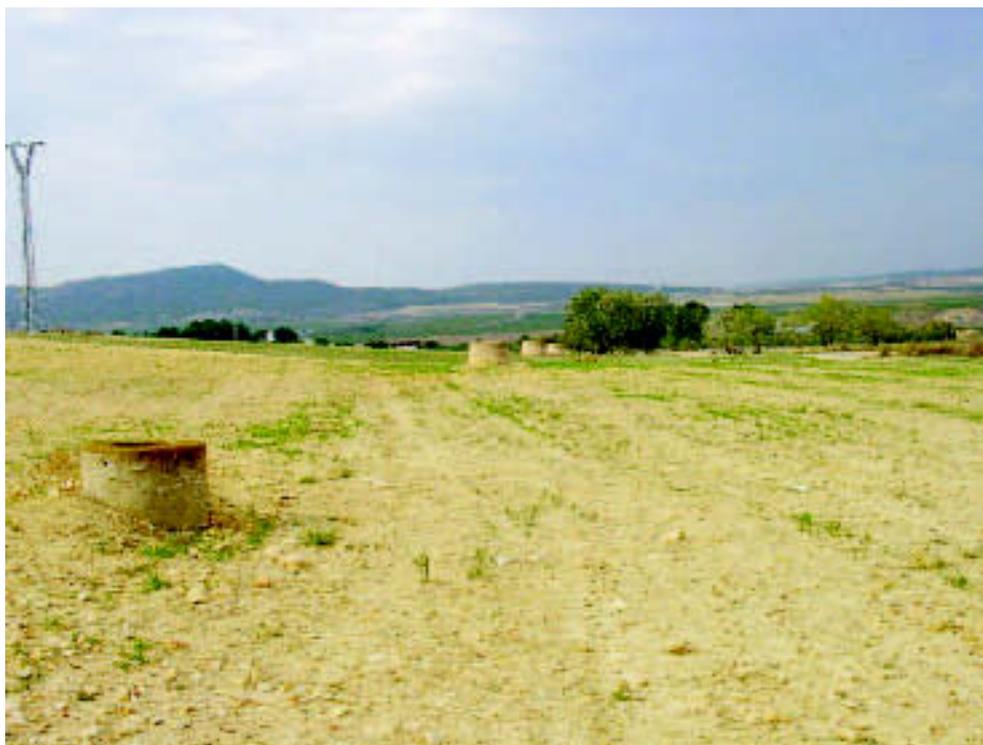
Foto 2.1.3. Lumbreras asociadas al sistema de galería drenante del Pulpillo en el piedemonte de las Moratillas.

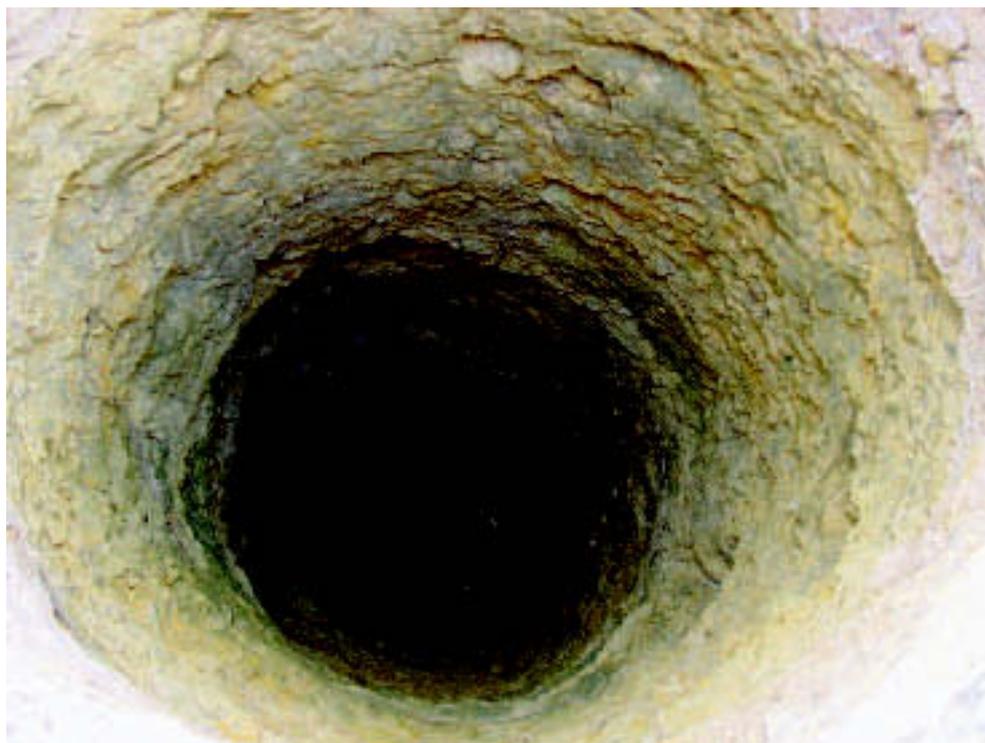
Foto 2.1.4. Una de las lumbreras del sistema de galería en El Pulpillo. El fondo de la galería alberga al menos en este tramo algo de agua.

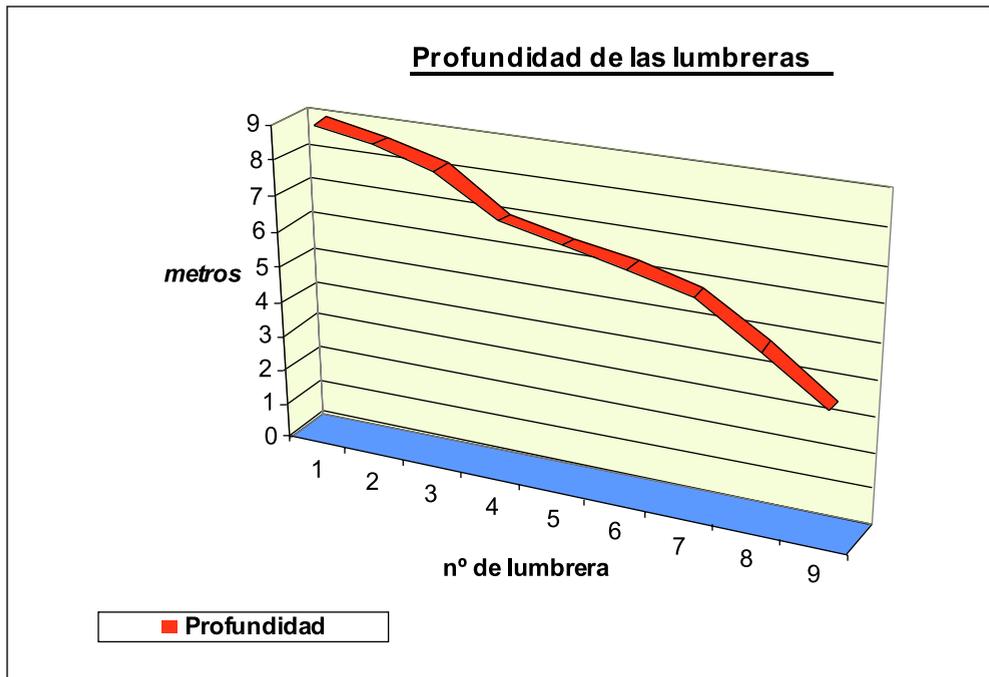
Figura 2.1.2. Profundidad de las lumberas de la galería de El Pulpillo.

Las distancias parciales entre ellas son muy variables, siendo las más cortas las desarrolladas entre la lumbrera 2 y 3 con 13,50 metros y entre la 4 y 5 con 10 metros. Las parciales mayores corresponden a las acotadas entre las lumbreras 3 y 4 con 34 metros y entre la 7 y 8 con 32,9.

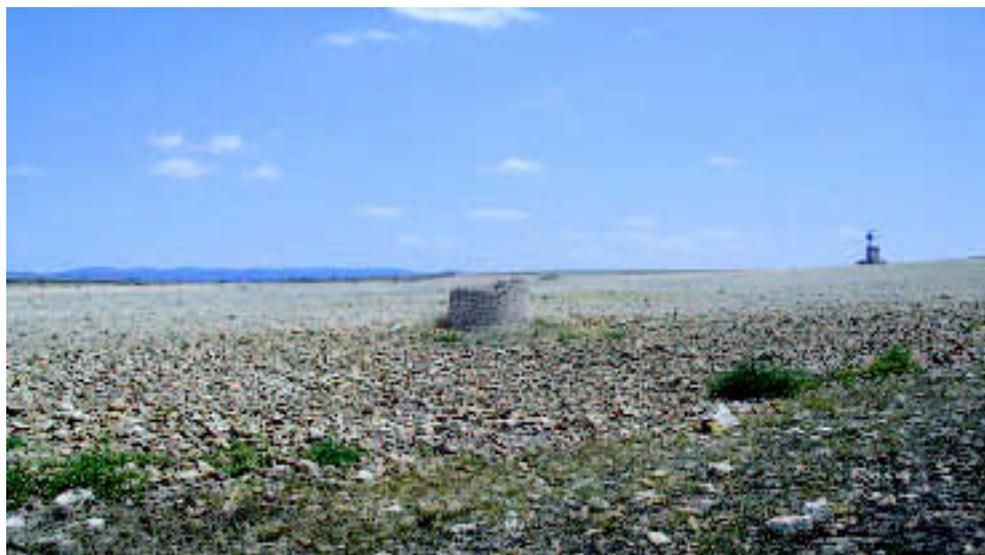
Foto 2.1.5. Lumbreras 4, 3, 2, y 1 en la galería de El Pulpillo. A la derecha de la fotografía y en lontananza el pozo o sondeo, en parte culpable de la escasez de agua en el lecho de la galería.

La galería ha sido funcional hasta hace muy pocos años, sin embargo hoy prácticamente está seca debido a las constantes perforaciones que se han realizado en la zona para la búsqueda de freáticos. Esta idea se corrobora, con la presencia de un pozo situado a 90 metros de la primera lumbrera construido hace unos años para el bombeo de agua subterránea con la que regar el terreno de toda esta área. Este pozo, que cuenta con varias denuncias, bombea por presión parte del agua del freático mediante manguera a la tercera lumbrera de la galería, razón por la cual aún existe algo de agua estancada en el lecho de la galería filtrante desde la tercera lumbrera hasta la séptima. El resto del agua extraída por el pozo se distribuye por gomas subsuperficiales paralelas a la galería hasta distintas bocas de riego.

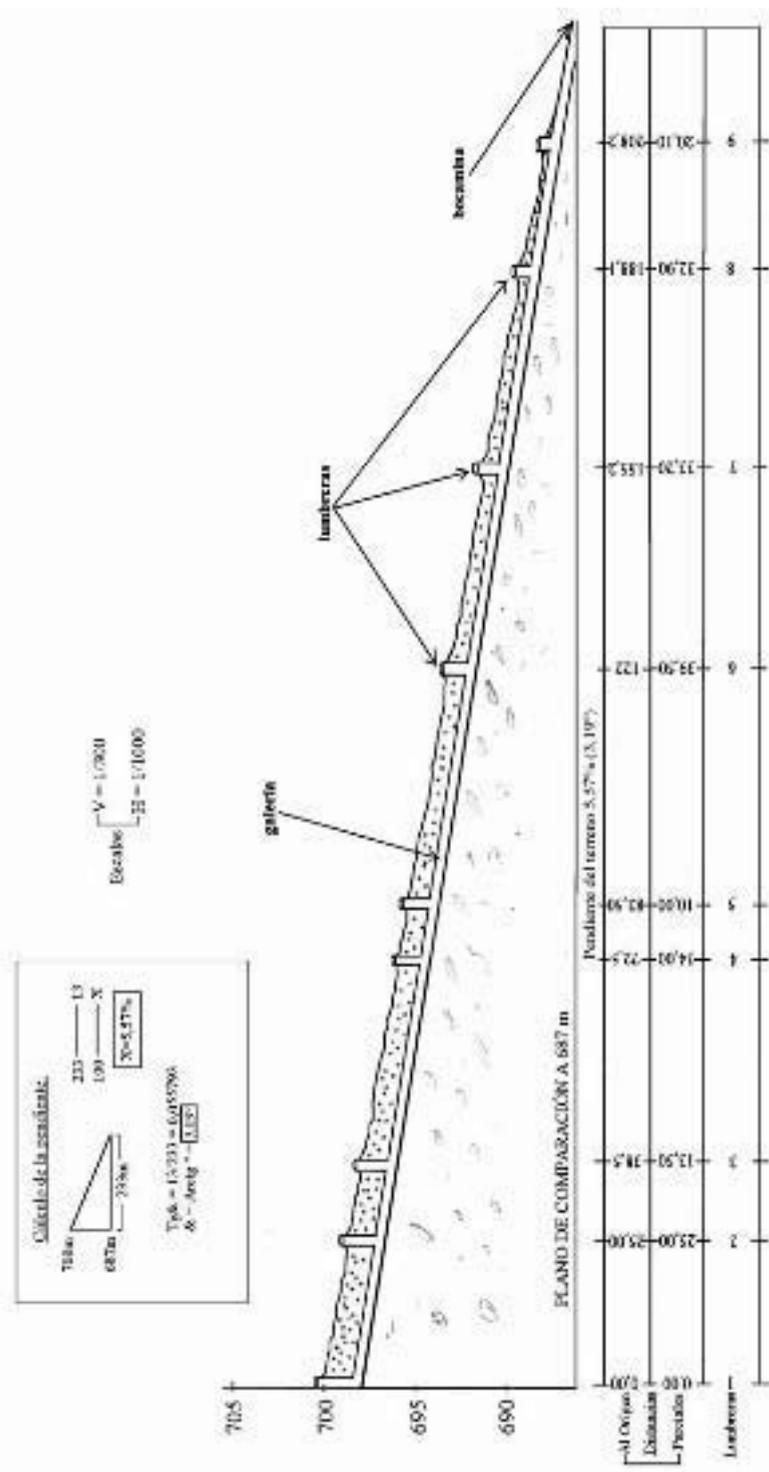
Figura 2.1.3. Perfil longitudinal del sistema de la galería con lumberas de El Pulpillo.

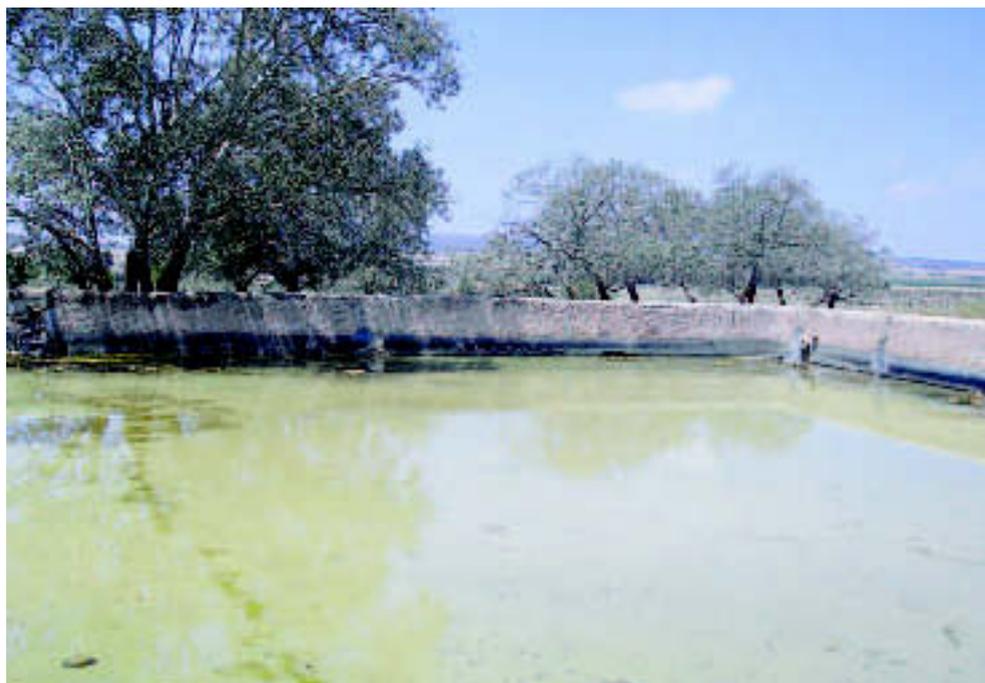
Foto 2.1.6. Aguadero concejil de El Pulpillo a comienzos de la época estival, 2006.

Todo el sistema así descrito desemboca en el llamado aguadero concejil del Pulpillo, que según mediciones desarrolla una planta geométrica cuadrada con longitud de lado 27 metros. La superficie (L^2) se estima en 729 m², siendo su volumen máximo de casi 950 m³, de acuerdo con la profundidad medida, que es de aproximadamente 1,30 metros.

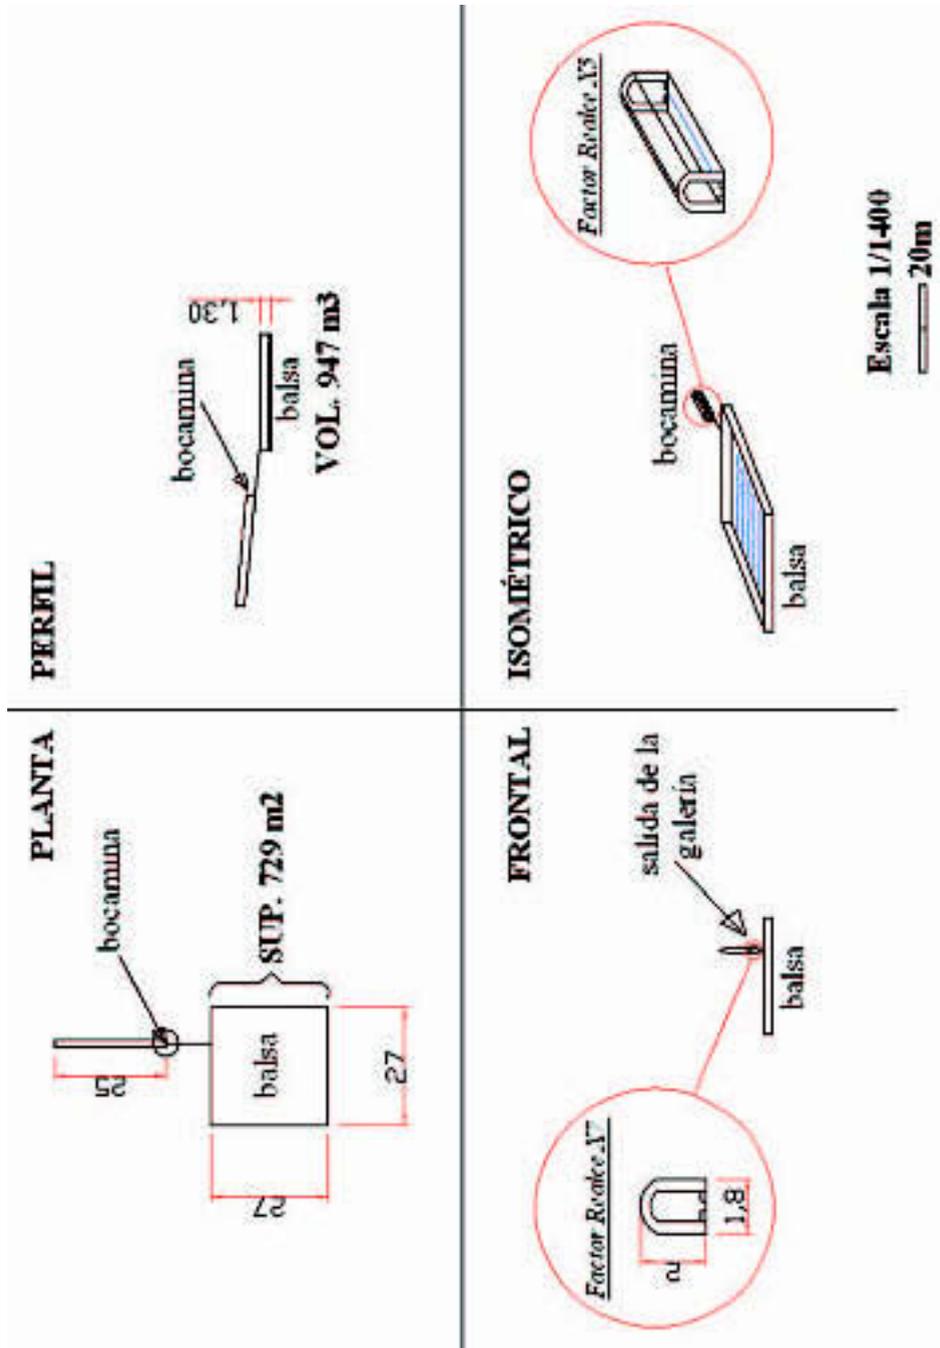
Figura 2.1.4. Vistas de la balsa y bocamina en la galería de El Pulpillo (según el sistema UNE europeo del primer diestro).

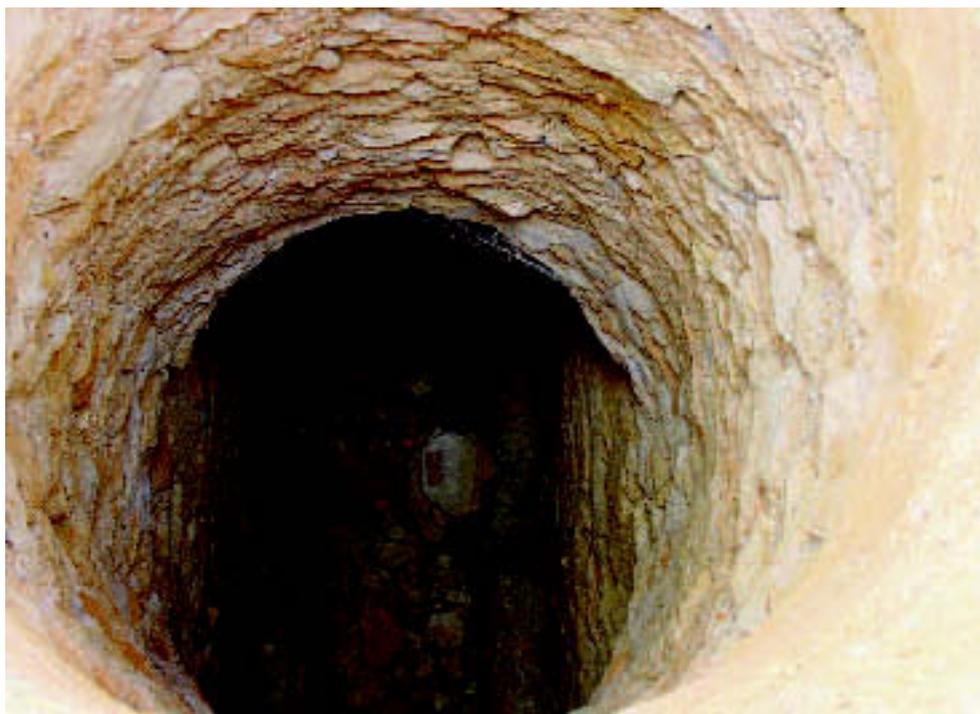
Foto 2.1.7. Parte basal de una de las lumbreras del sistema drenante de El Pulpillo. En el fondo se observa la galería horizontal que en este tramo se encuentra colmatada de escombros por su eje central.

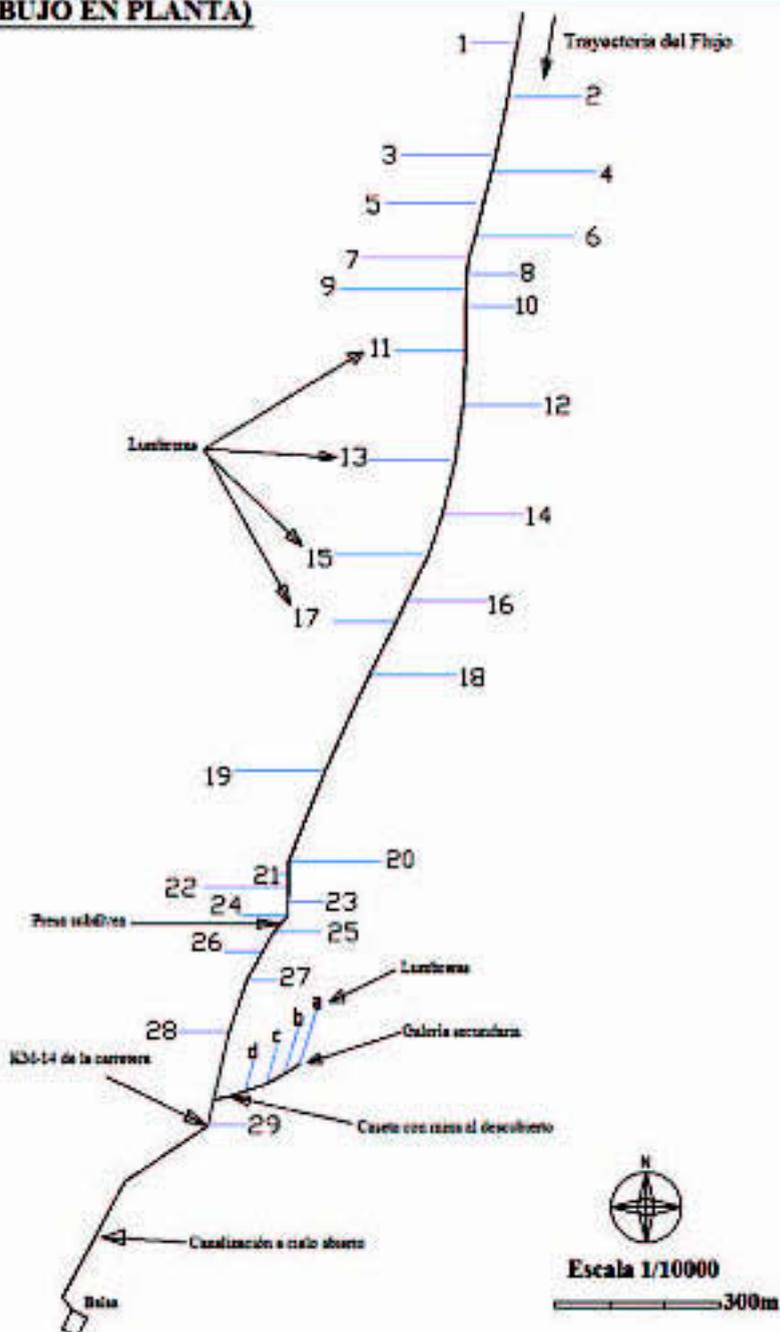
SISTEMA DE LA GALERIA CON LUMBRERAS DE LAS TOBARRILLAS (DIBUJO EN PLANTA)

Figura 2.2.3. Dibujo en planta del Sistema de galerías con lumbreras encontrado en el paraje de Las Tobarrillas (Yecla).

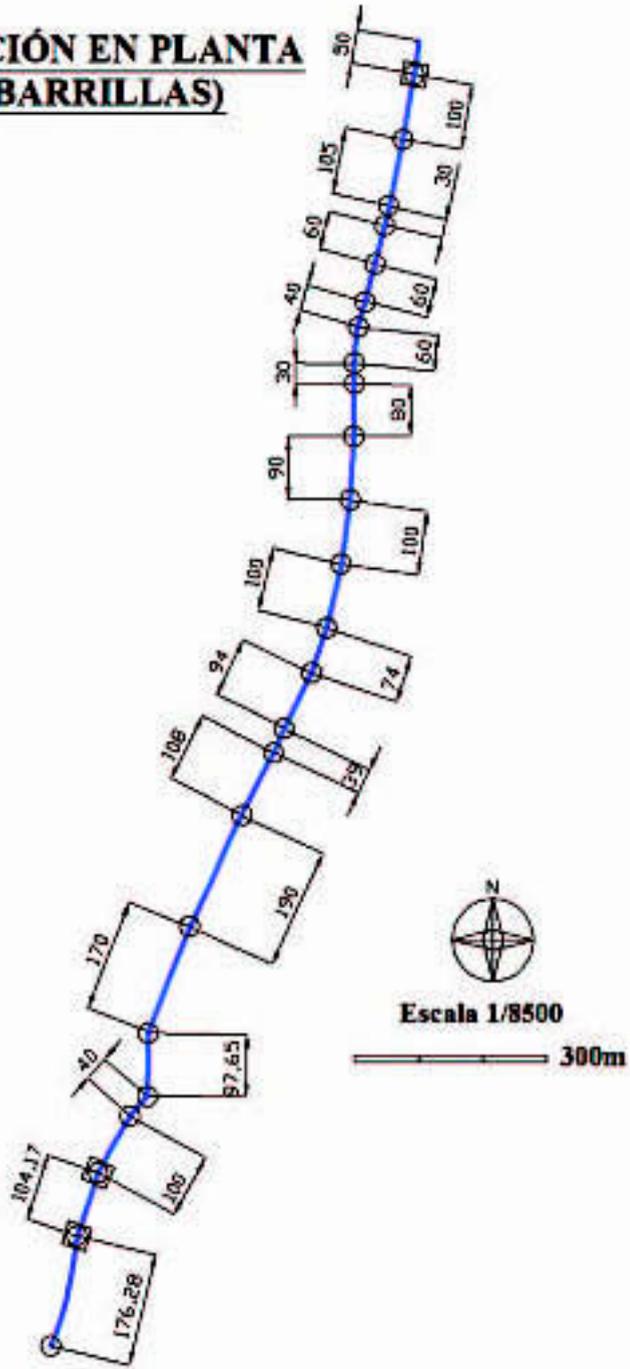
ACOTACIÓN EN PLANTA (LAS TOBARRILLAS)

Figura 2.2.4. Dibujo (aclaración en metros) del Sistema de galerías con lumbreras encontrado en el paraje de Las Tobarrillas (Yecla).

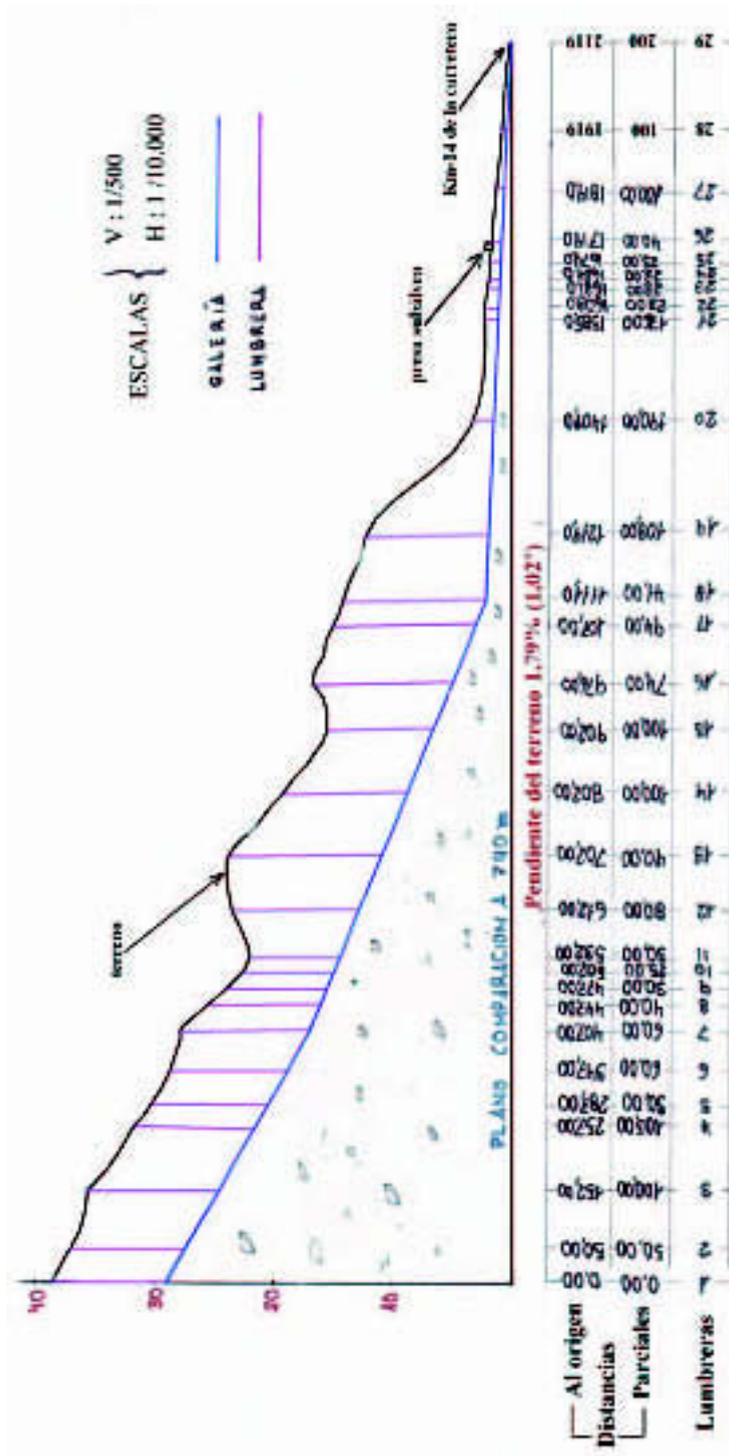
Figura 2.2.5. Perfil longitudinal del sistema de la galería con lumbreras de Las Tobarrillas.

- a) 29 pozos verticales o lumbreras, la mayor parte de ellas de planta circular a excepción de la primera, vigésimo séptima y vigésimo octava que la tienen rectangular. La profundidad de las mismas desciende paulatinamente conforme caminamos hacia la balsa receptora, si bien las mediciones en el campo ratifican la presencia de lumbreras cuyas profundidades crecen en el sentido del flujo, un hecho únicamente comprensible por la topografía del terreno y los vaivenes que describe la galería a uno y otro lado de la rambla. En general, el estado de conservación de las lumbreras es bastante pésimo durante la mayor parte del trazado de la galería, sobre todo en la parte somital de las mismas, a excepción de las últimas del sistema que han sido reconstruidas enteramente con cemento para su mejor visibilidad y conservación (no olvidemos que éstas son las que jalonan las cunetas de la carretera comarcal 3220). Muchas de las lumbreras no disponen de señalización en sus bocanas, comenzando su estructura a ras del suelo con el peligro que ello conlleva para los viandantes. Finalmente, debemos

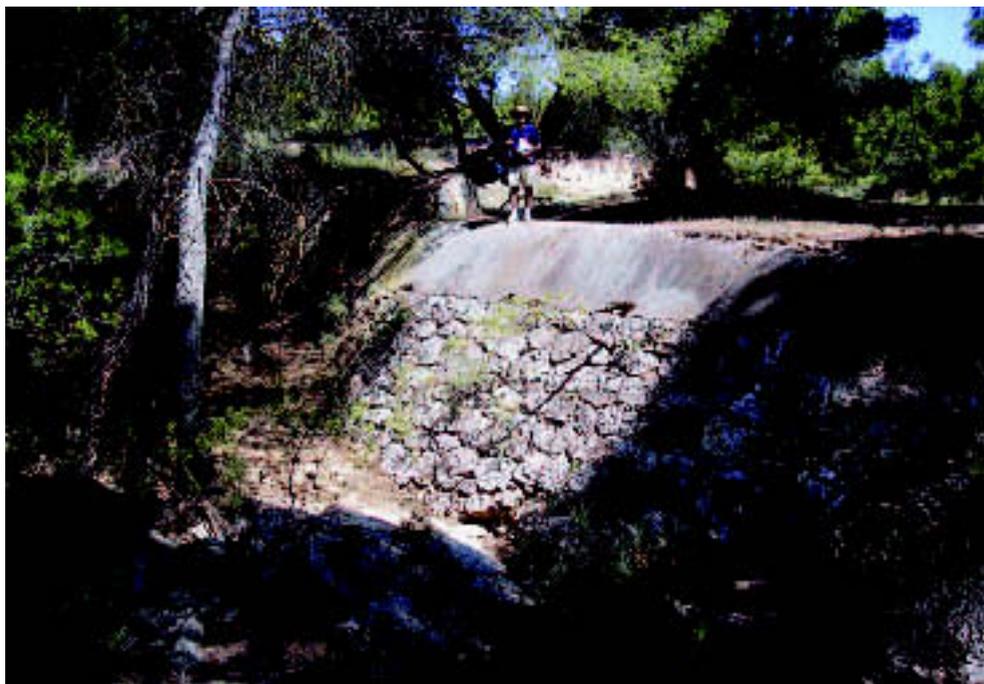
Foto 2.2.8. Presa subálvea asociada a la galería con lumbreras de Las Tobarillas.

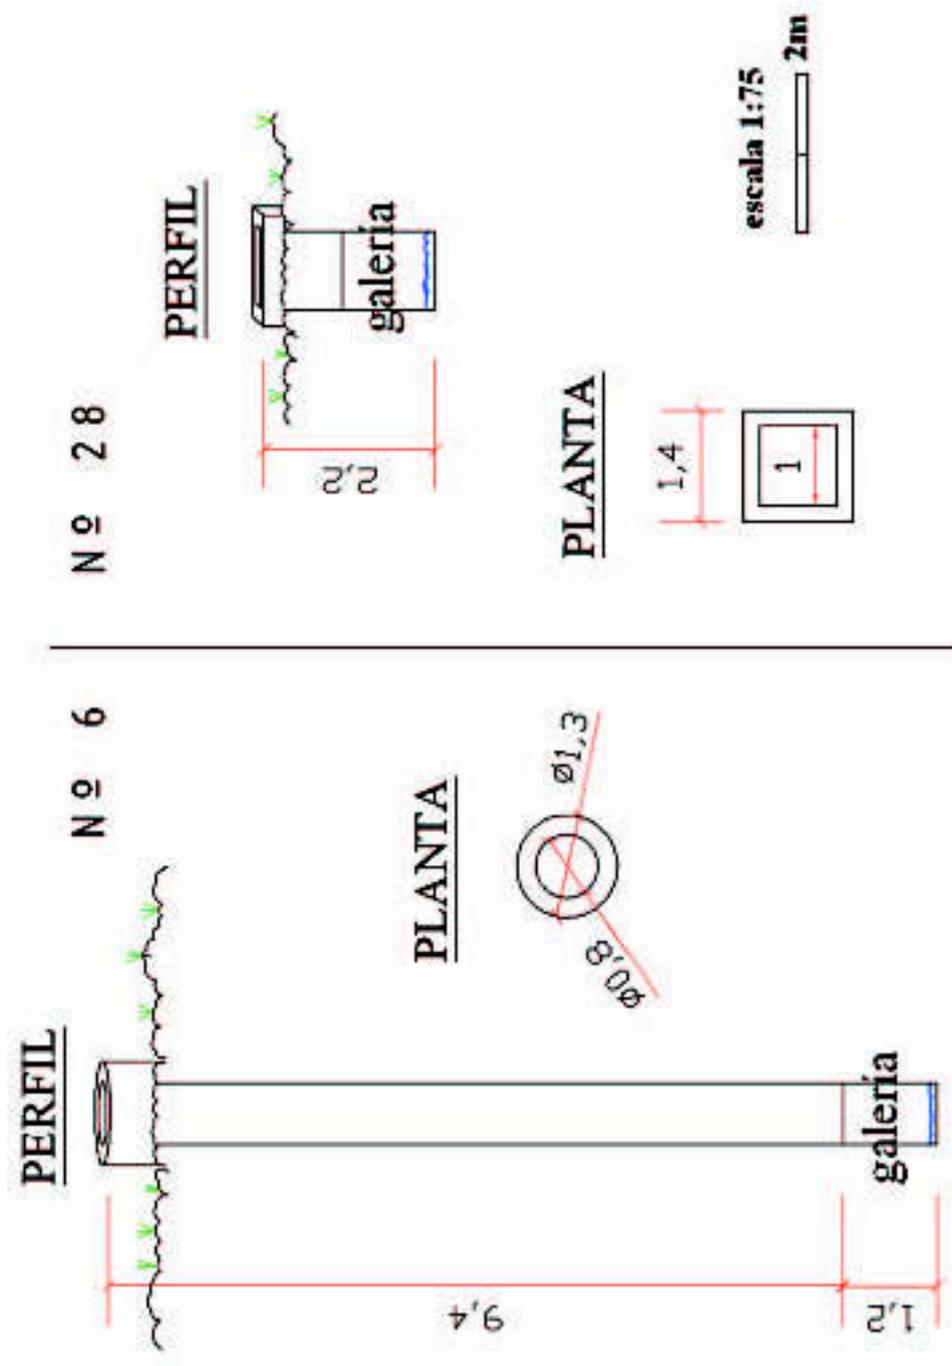
Figura 2.2.7. Lumbreras nº 6 y 28 (Las Tobarrillas).

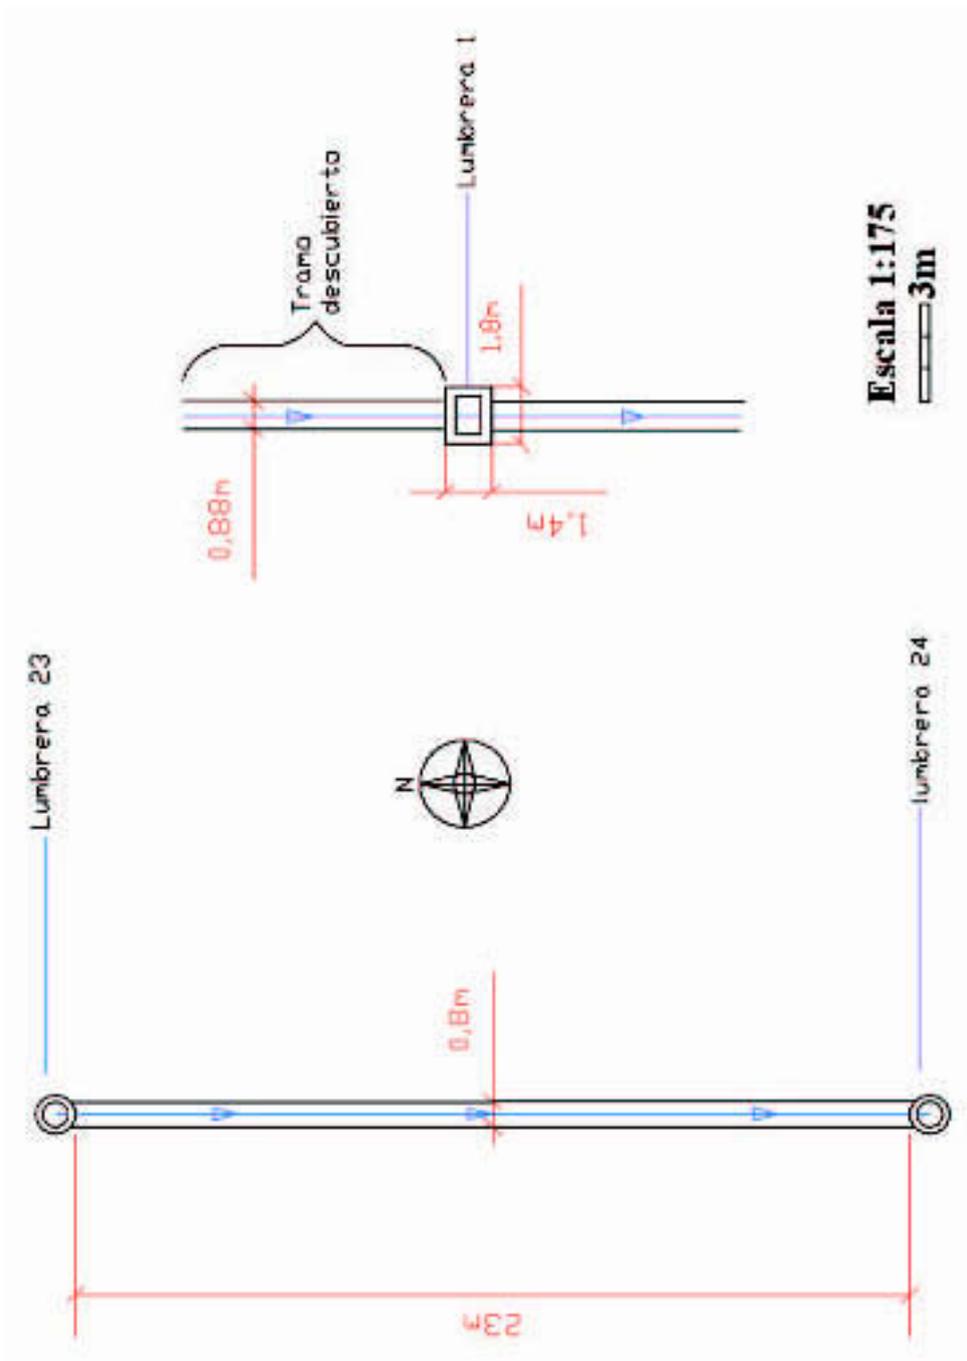
Figura 2.2.8. Tramos de la galería de Las Tobarrillas (Lumbreras 1, 23 y 24) vista en planta.

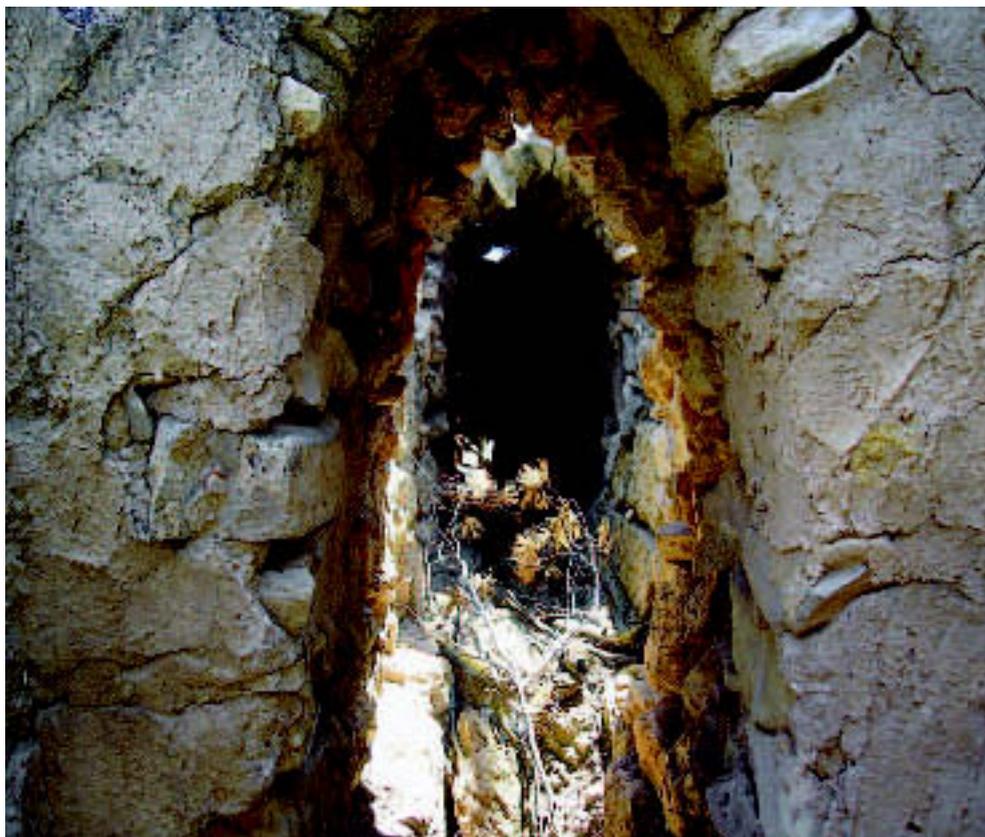
Foto 2.2.9. Galería secundaria descubierta en el tramo final de la Rambla de Las Tobarrillas, y que se une a la principal entre las lumbreras 28 y 29.

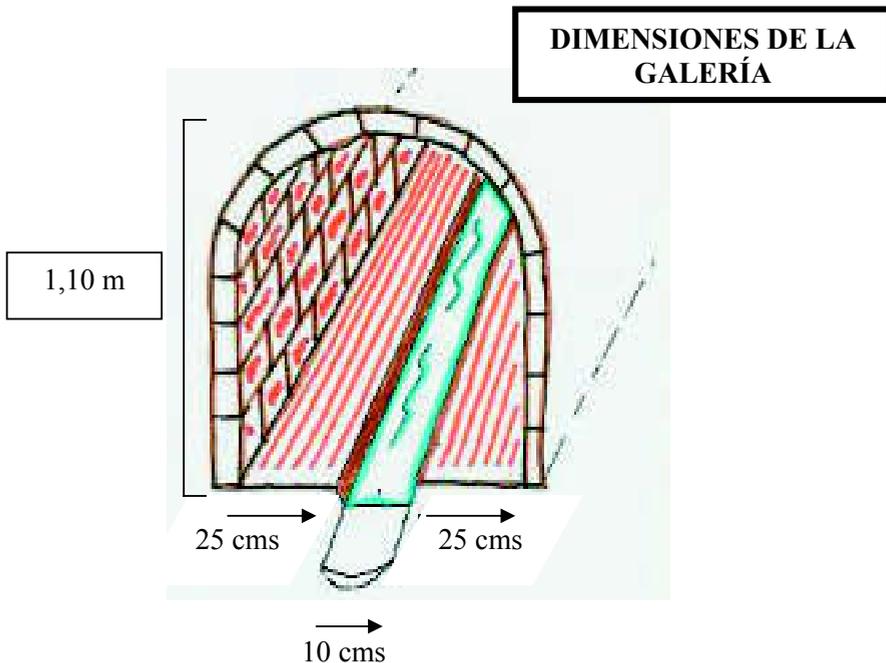
Figura 3.2.1. Dimensiones de la galería Las Fontanicas.

La galería está construida con forma de bóveda de cañón realizado en mampostería, y arreglado con el paso de los años con nuevos materiales. Las paredes de la galería no presentan ningún revestimiento para favorecer así la infiltración cuando el suelo está saturado de agua. La parte inferior está revestida con cal hidráulica realizando un pequeño canal en el centro para facilitar la circulación del agua.

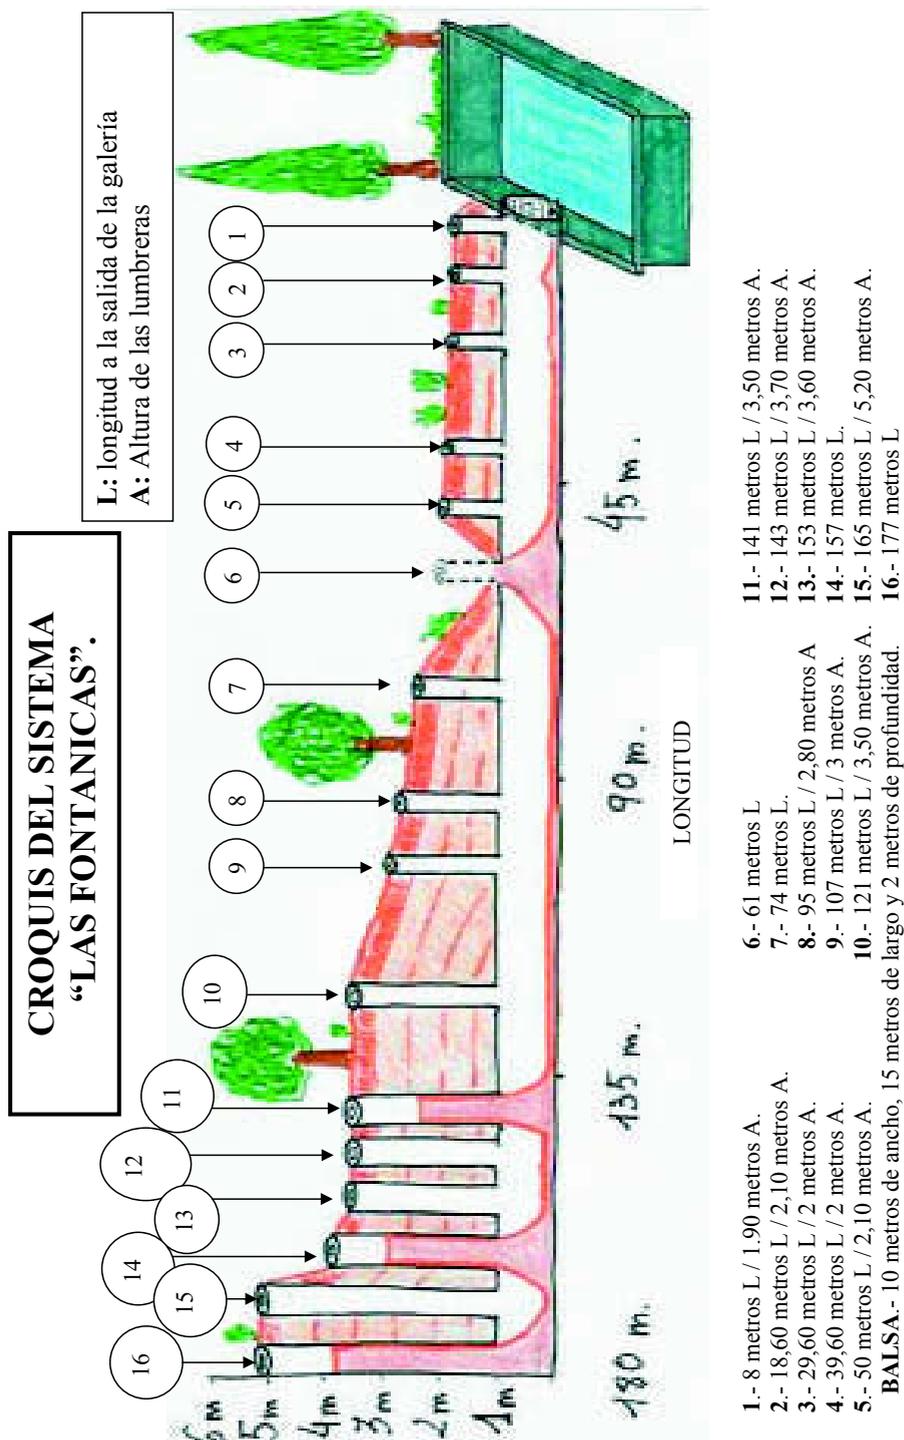
Figura 3.2.2. Sistema de la Galería de «Las Fontanicas» (Croquis del perfil de la galería y balsa).

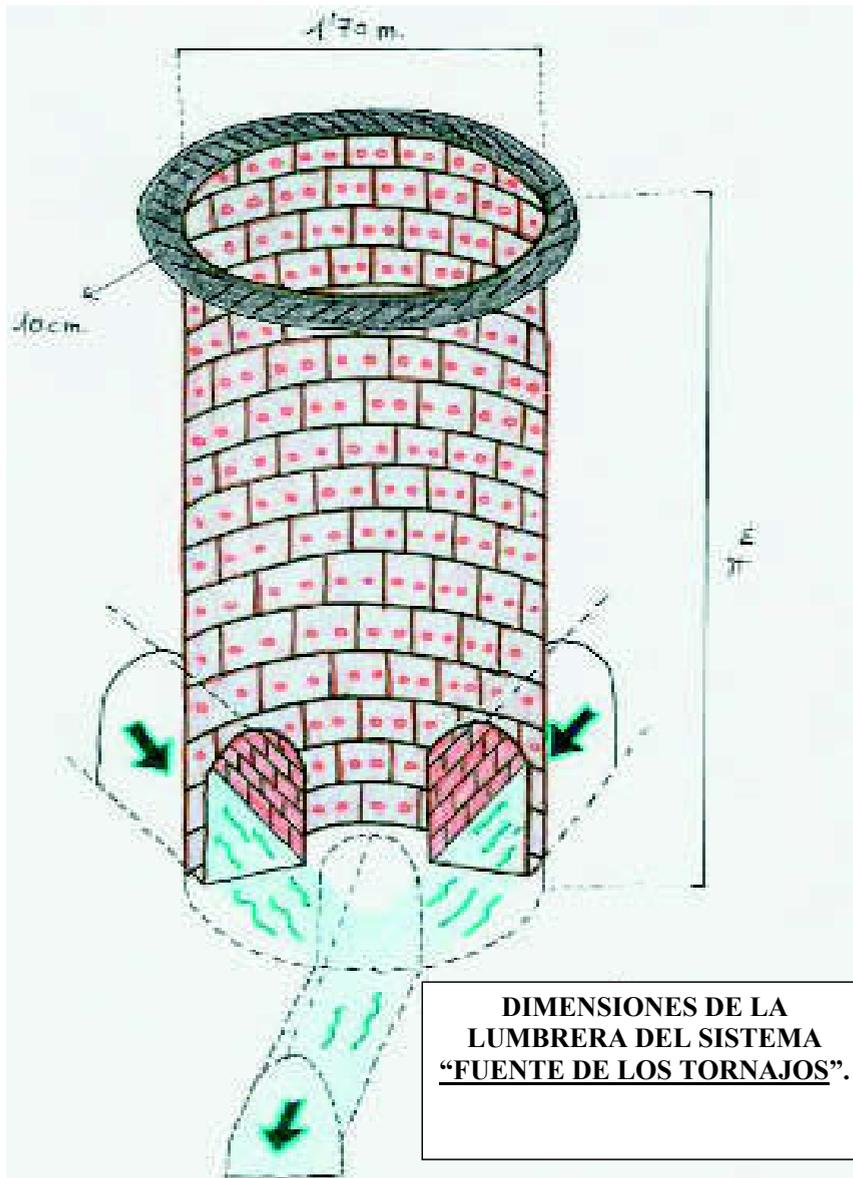
Figura 3.4.2. Croquis de lumbrera en el sistema de El Puerto-Fuente de Los Tornajos.

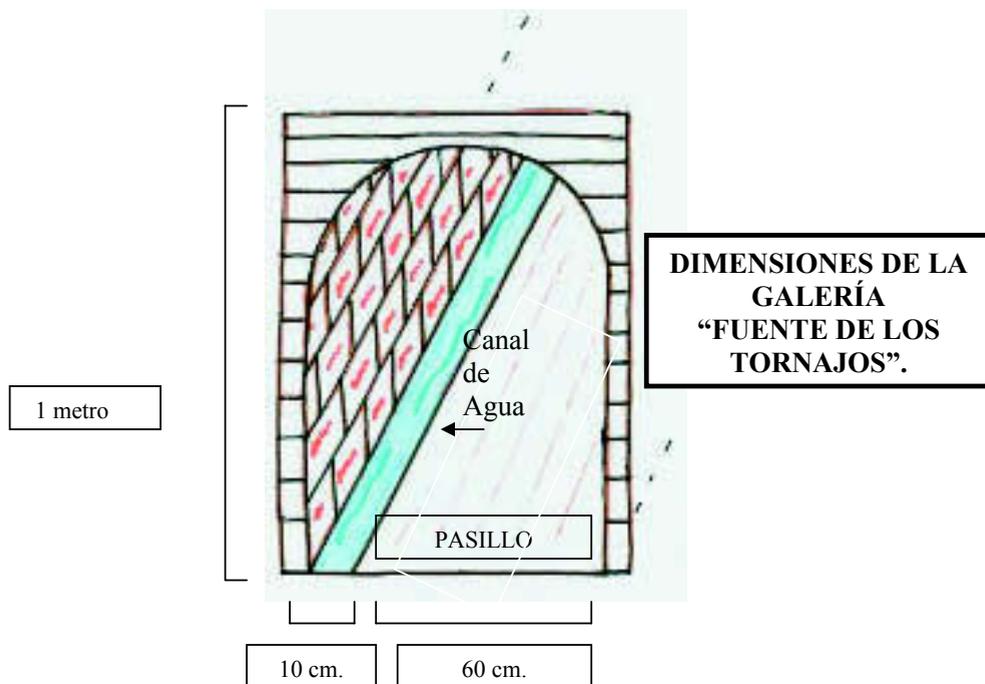
Figura 3.4.3. Dimensiones de la bocamina de la Fuente de Los Tornajos.

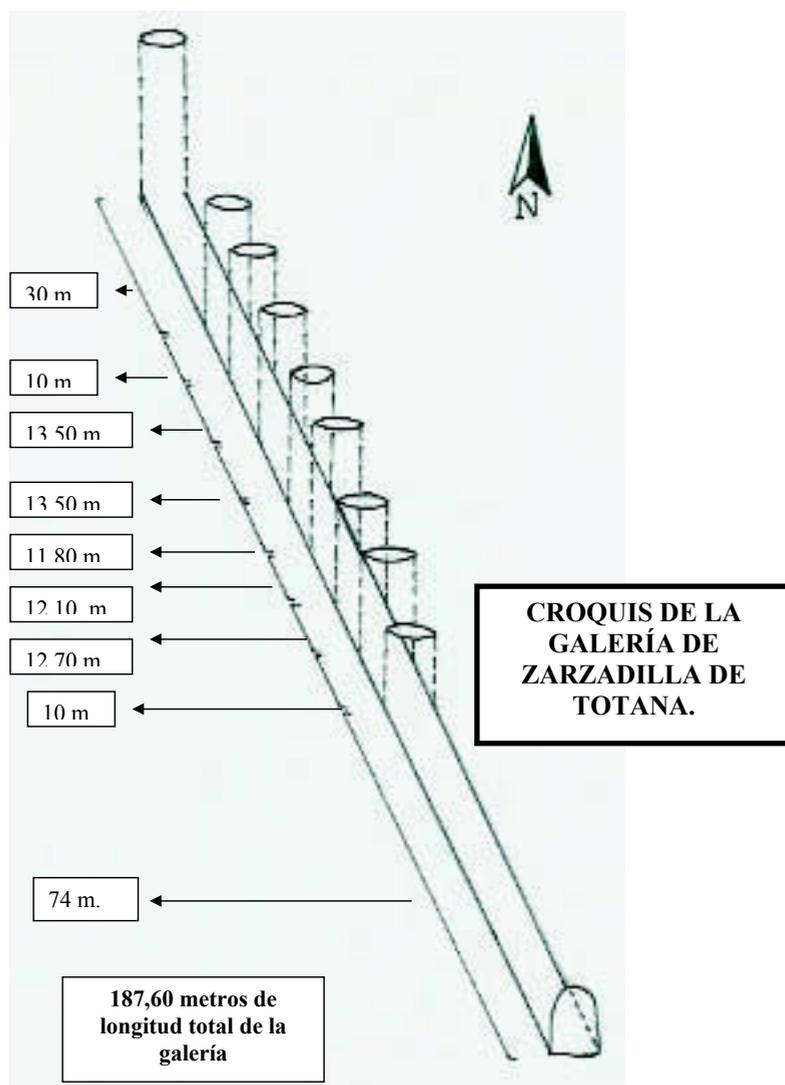
Figura 3.5.1. Croquis de la galería con lumbreras de Zarzadilla de Totana (Lorca).

La galería de Zarzadilla de Totana tiene una distancia total de 187 metros y 60 centímetros localizados en un piedemonte de la Sierra del Cambrón, receptora del caudal saliente de un manantial. Cuenta con un total de 9 lumbreras. Además hay que señalar que el tramo final de la galería ha sido reconstruido debido a las obras de roturación y labranza sufridas en estos paisajes acondicionados para el cultivo de almendros principalmente.

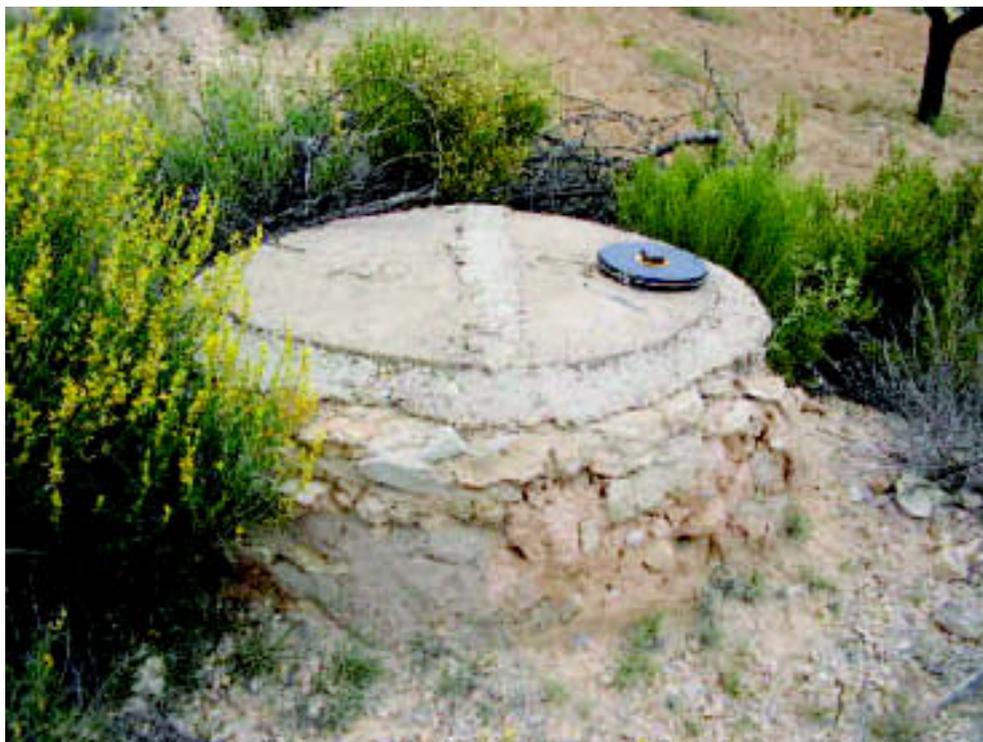
Foto 3.5.2. Lumbera sellada en Zarzadilla de Totana.

En la actualidad las lumbreras se encuentran tapadas por lo que no se puede estimar su profundidad, pero alguna de ellas presenta pequeñas roturas en la tapadera (realizada de hormigón) como la primera y la sexta lumbrera, que permiten medir la altura teniendo una profundidad de 9 metros, y 9 metros y 70 centímetros respectivamente.

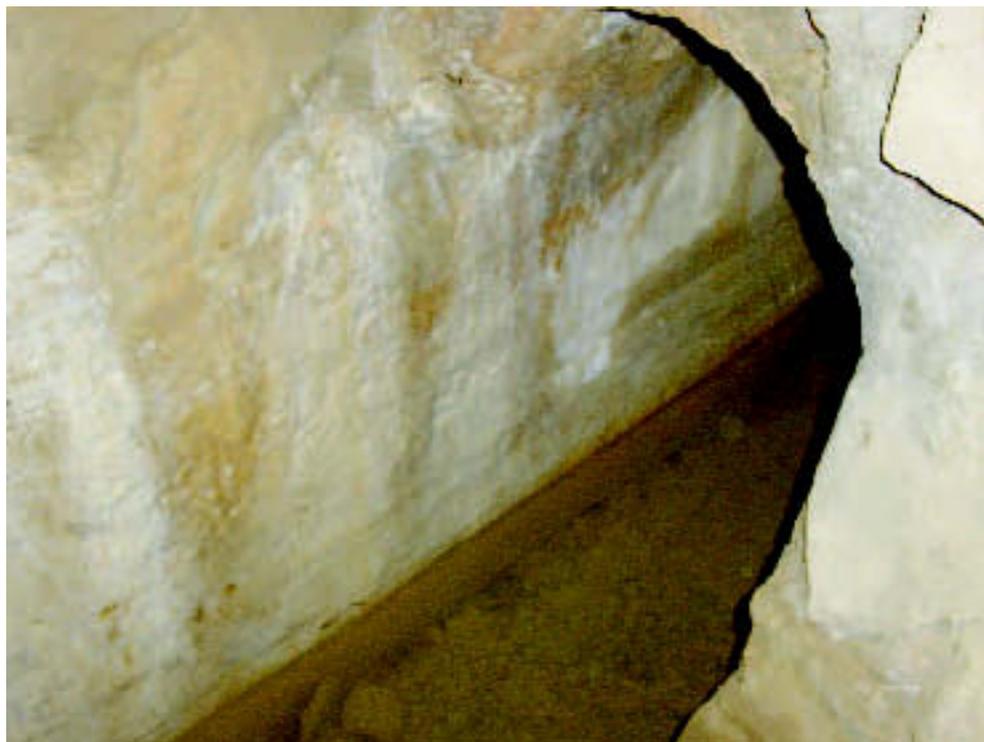
Foto 4.1.3. Interior de la galería en el tramo final.

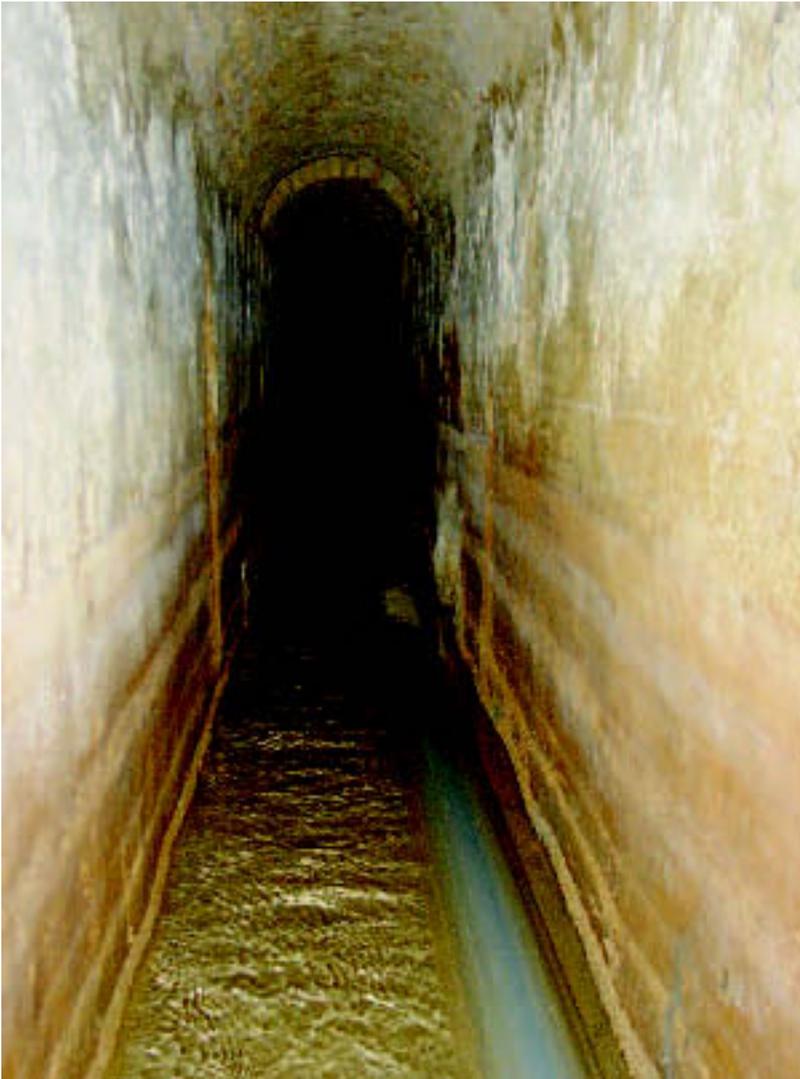
Foto 4.1.4. Tramo de la galería abovedada.
